## CÔNG TY TNHH SX – TM HÓA KEO BÌNH THẠNH

### BÁO CÁO TỔNG HỢP SỰ CỐ KHIẾU NẠI – PHẢN ÁNH (KPH)

Vụ việc: KPH 63-26 · Minh Phát 2 · Màu MP 394 – Bị dính vết giấy carton

Khách hàng: Công ty Minh Phát · Sản phẩm: Kệ sách (màu MP 394) · Bóng NC HB 25% +  
Dung môi NC HB

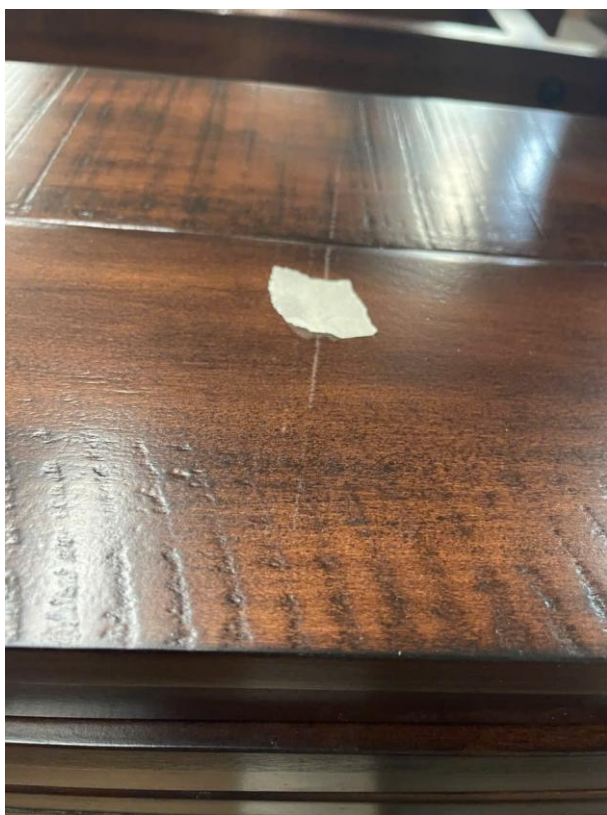
*Hình 1: Bề mặt sản phẩm màu MP 394 (nâu sẫm bóng) — mảnh giấy carton dính chặt trên bề mặt sơn*

| Thông số | Giá trị ghi nhận |
|---|---|
| Nguyên nhân hiện tượng | Lớp lót giữa 2 sản phẩm là thùng carton có gân cứng (lằn sóng) — tại vị trí gợn/lằn sóng bị dấn vết (Dẫn chứng: BCTH. KPH 63-26.jpg) |

- Nguyên nhân theo BCTH: lớp lót giữa 2 sản phẩm là thùng carton có gân cứng (lằn sóng) — thử nghiệm tái lập: tại vị trí mặt phẳng đạt, tại vị trí gợn lằn sóng bị dính vết; dẫn foam đạt. (Dẫn chứng: BCTH. KPH 63-26.jpg)

- KT đã pha loãng bóng NC HB 25% (mã số khác) xuống 10 giây, phun 1 path — đạt; QC nhà máy kiểm đạt và đã đóng gói xong. (Dẫn chứng: BCTH. KPH 63-26.jpg — KT 01. KPH 63-26; 3. BÁO CÁO KIỂM TRA + XỬ LÝ CỦA KT TẠI KH.jpg)
- Lưu ý: QC nhà máy bóc lại kiểm tra lô hàng đã đóng gói (nhưng không có test chồng hoặc kê carton). (Dẫn chứng: 3. BÁO CÁO KIỂM TRA + XỬ LÝ CỦA KT TẠI KH.jpg)

- Nghiên cứu điều chỉnh lại lớp lót theo các phương án: kéo dài thời gian khô / tăng nhiệt độ lò sấy / pha thêm dung môi để hạ độ phủ / KT điều chỉnh lại quy trình. (Dẫn chứng: BCTH. KPH 63-26.jpg — BBH 29.07.26)
- Lô hàng sau: lót bằng foam thay thế giấy carton. (Dẫn chứng: BCTH. KPH 63-26.jpg)

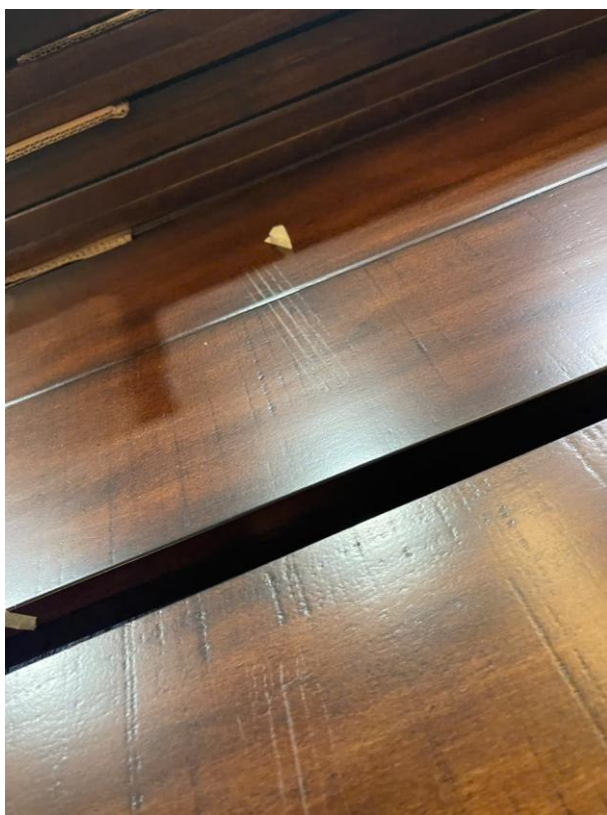
*Hình 2: Mẩu giấy carton dính trên bề mặt kèm các vết xước do kéo lê — minh chứng dính vết giấy carton*
