## CÔNG TY TNHH SX – TM HÓA KEO BÌNH THẠNH

### BÁO CÁO TỔNG HỢP SỰ CỐ KHIẾU NẠI – PHẢN ÁNH (KPH)

Vụ việc: KPH 59-26 · Hành Mỹ · HM 05/24 H BC – Bị xù ghim gỗ

Khách hàng: Công ty Hành Mỹ (Hạnh Mỹ) · Sản phẩm: Lót màu HM 05/24 H BC + Bóng Bex 03-2402 H 25% BC

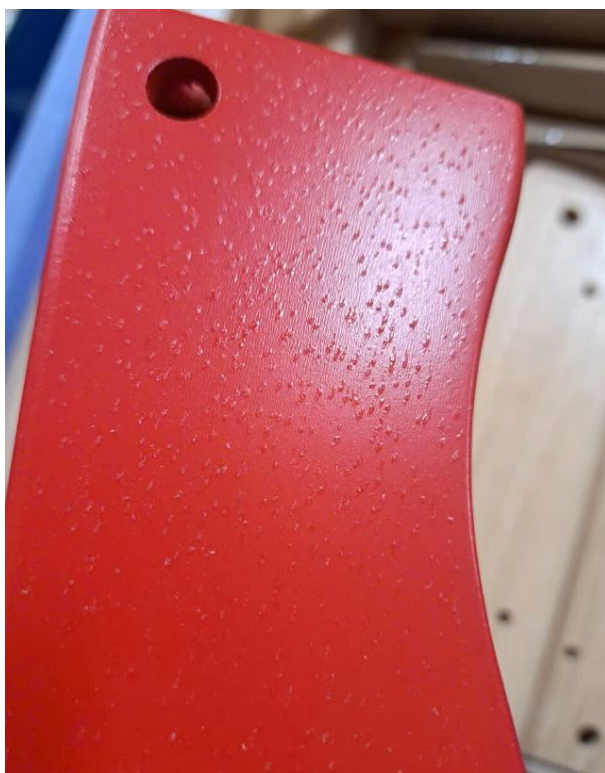
- Nhà máy phản ánh màu HM 05/24 H BC bị hiện tượng xù ghim gỗ. Lô hàng sản xuất tháng 5/2026, hàng xuống chuyên QC nhà máy kiểm tra đạt, hàng chưa xuất nên lưu kho (lót mút xốp giữa các lớp, quần màng PE kín chặt lên pallet). Ngày 11/07 khai hàng kiểm tra phát hiện bị xù ghim gỗ (gỗ cao su). (Dẫn chứng: 1. NỘI DUNG KPH.docx; 2. BÁO CÁO KIỂM TRA + XỬ LÝ CỦA KT TẠI KH.jpg)
- Email khách hàng (14/07/2026): vấn đề ghim gỗ xuất hiện trên bề mặt sản phẩm sơn đỏ; anh Huy (KT) đã xuống tìm hiểu nguyên nhân ngày 13/07; đề nghị xác minh nguyên nhân, cho giải pháp, cập nhật quy trình nếu có, MSDS/TDS nếu có, ký cam kết cho loại sơn mới nếu có. (Dẫn chứng: MAIL PHẢN ÁNH.jpg)

*Hình 1: Bề mặt sản phẩm sơn màu đỏ (HM 05/24 H BC) nổi dày đặc các nốt ghim li ti — hiện tượng xì ghim gỗ*

| Bước | Nội dung |
|---|---|
| 1 | Chà nhám #320 |
| 2 | Lót S01-25H + 20% lót màu HM 05/24 H BC (chà nhám #400) |
| 3 | Bóng Bex 03-2402 H 25% + 30% lót màu HM 05/24 H BC |

- Kết quả: kiểm tra chất lượng ĐẠT — khách hàng đồng ý. (Dẫn chứng: 2. BÁO CÁO KIỂM TRA + XỬ LÝ CỦA KT TẠI KH.jpg)

| Thông số | Giá trị ghi nhận |
|---|---|
| Nguyên nhân hiện tượng | Do chà nhám mất lớp cán UV (chà tới phần gỗ) → thớ gỗ xù lên khi sơn lớp tiếp theo (Dẫn chứng: BCTH. KPH 59-26.jpg) |

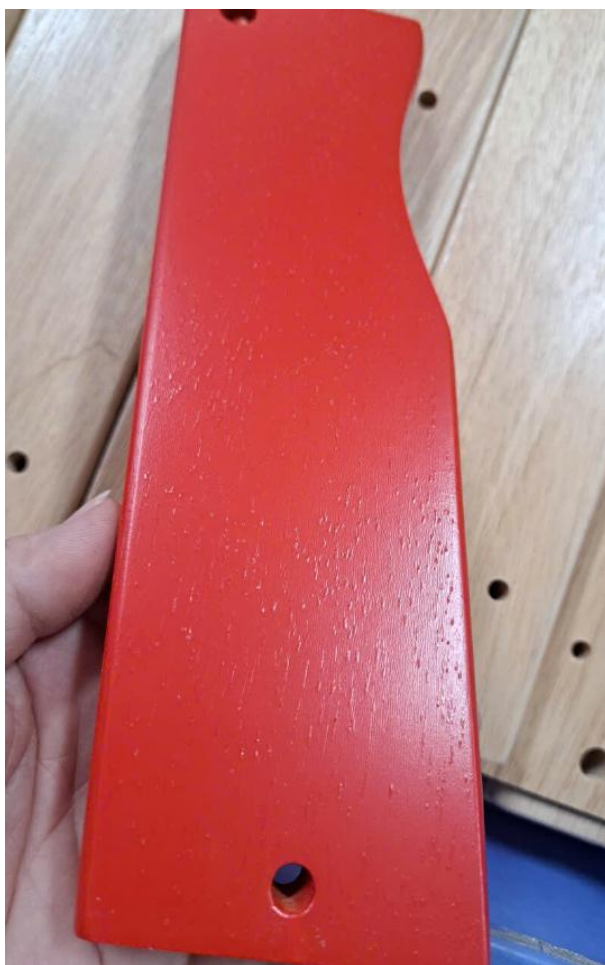
Hình 2: Chi tiết sản phẩm cầm trên tay — bề mặt sơn bị rỗ, nổi nốt sần (xù ghim gỗ) trên diện rộng

- Kiểm tra tại khách hàng (KT): hàng sản xuất tháng 5/2026 QC nhà máy kiểm đạt, lưu kho; ngày 11/07 khai kiểm tra phát hiện bề mặt bị xù ghim gỗ (gỗ cao su). Hiện tại nhà máy đang cho QC kiểm lại nên chưa nắm được số lượng cụ thể. (Dẫn chứng: 2. BÁO CÁO KIỂM TRA + XỬ LÝ CỦA KT TẠI KH.jpg)
- Kiểm tra tại công ty (QC): chà nhám giống mẫu kỹ thuật gửi về → màng sơn ĐẠT; chà nhám mất lớp lót UV, thực hiện quy trình → màng sơn bị nổi ghim gỗ. (Dẫn chứng: BCTH. KPH 59-26.jpg — KT 01. KPH 59-26 / QC 01. KPH 59-26)
